10.4701 En 10.4702 A/C Klep Reparatieset

Voor model: SAAB 9-5
OE Ref: N/A
Bevat: 1 st. Aluminium Hefboom
 1 st. Clip (Gebruikt voor reparatie aan de rechterkant)
 1 st. handleiding

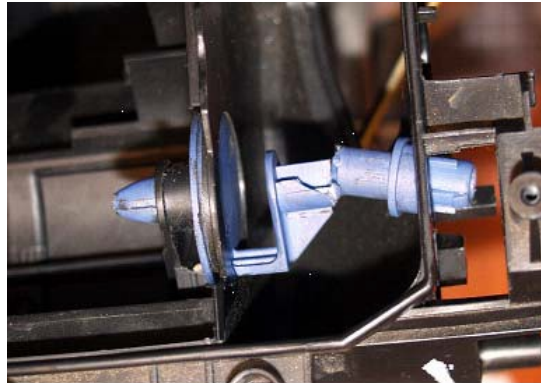
Links

De as die de stappenmotor met de klep verbindt breekt zoals afgebeeld.

Bovenaanzicht binnenkant van de rechterzijde

Er is een aluminium reparatieonderdeel en -proces ontwikkeld dat, zoals afgebeeld, bevestigd wordt aan de servomotor.

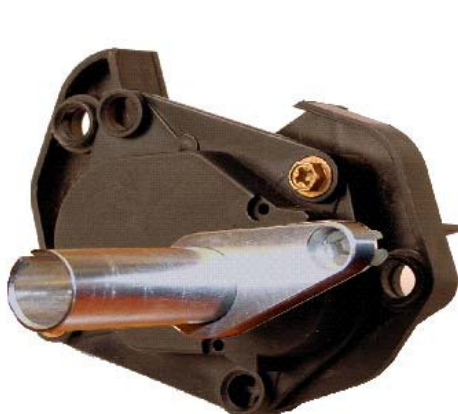
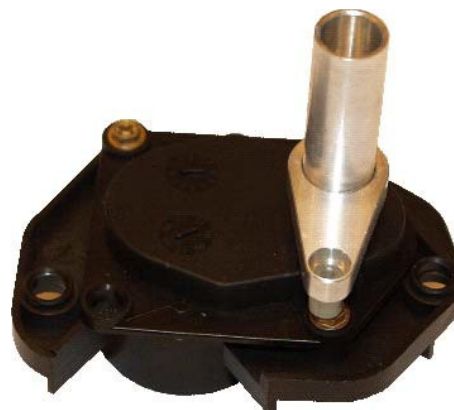
Fig 1

Om montage te vergemakkelijken moet de stappenmotor als volgt worden geïndexeerd. Gebruik het reparatieonderdeel om de as van de stappenmotor te draaien (zie figuur 1). Raadpleeg de afbeelding beneden. (Linkerkant) = Draai de aanslag zo dat het gat boven de schroef staat die links van de aanslag is afgebeeld op afbeelding “links”. (Rechterkant) = Draai de as zoals te zien op afbeelding “Rechts”. Het kost nogal wat kracht om de motor te laten draaien, maar wanneer het eenmaal draait zou het niet te zwaar moeten zijn om de as in positie te krijgen.

“Links”

“Rechts”

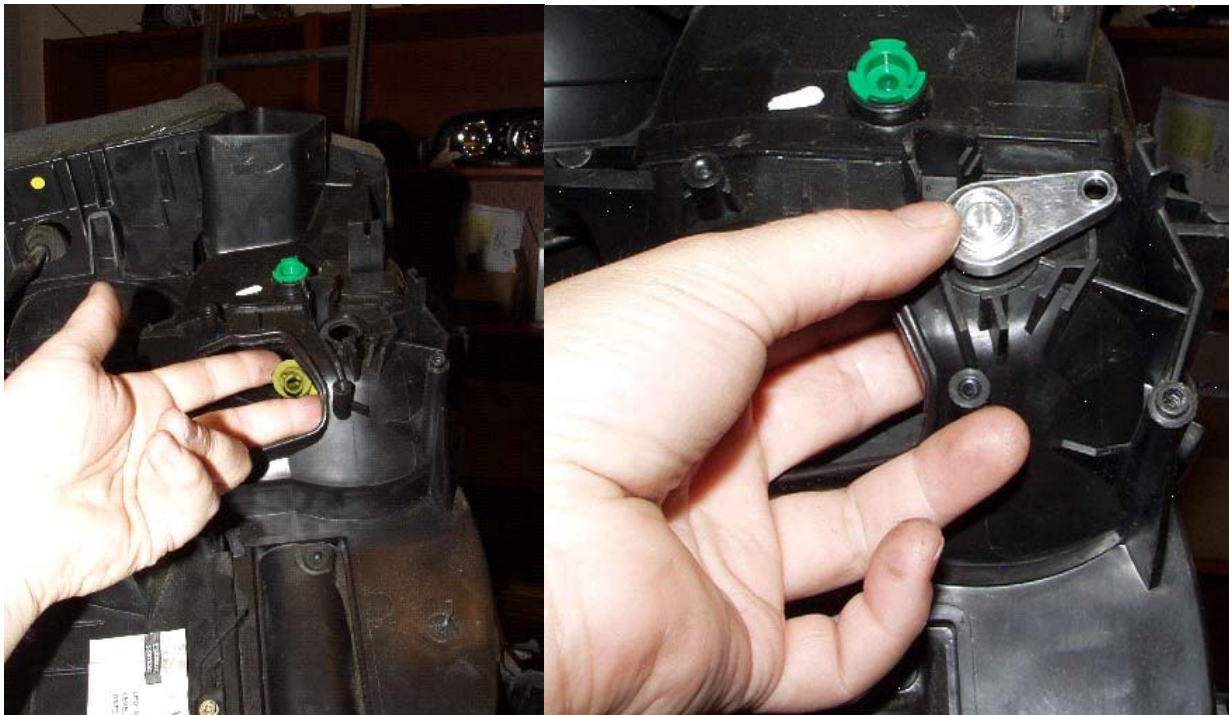
**Beide afbeeldingen laten de linkerkant zien.
Fig 2**

- Verschaf toegang tot de stappenmotor door de onderste dashboad klep te verwijderen aan de te repareren kant.
- Verwijder de stappenmotor, de temperatuursensor en de ventilatie “elleboog”.
- Vervolg door de “aanslag” te verwijderen door voorzichtig op de vergrendeling te drukken en het er recht af te trekken.
- Reik binnenin de behuizing om de afgebroken as te verwijderen. Dit is niet makkelijk. Het kan helpen om de klep te verstellen en soms moet er hard gedrukt worden.
- Plaats nu het NIEUWE ALUMINUM ONDERDEEL HETZELFDE ALS AFGEBEELD in fig 2, door de tuimelaar oppervlakte van de klepas met uw linkerhand te ondersteunen aan de linkerkant en de rechterkant met uw rechterhand.

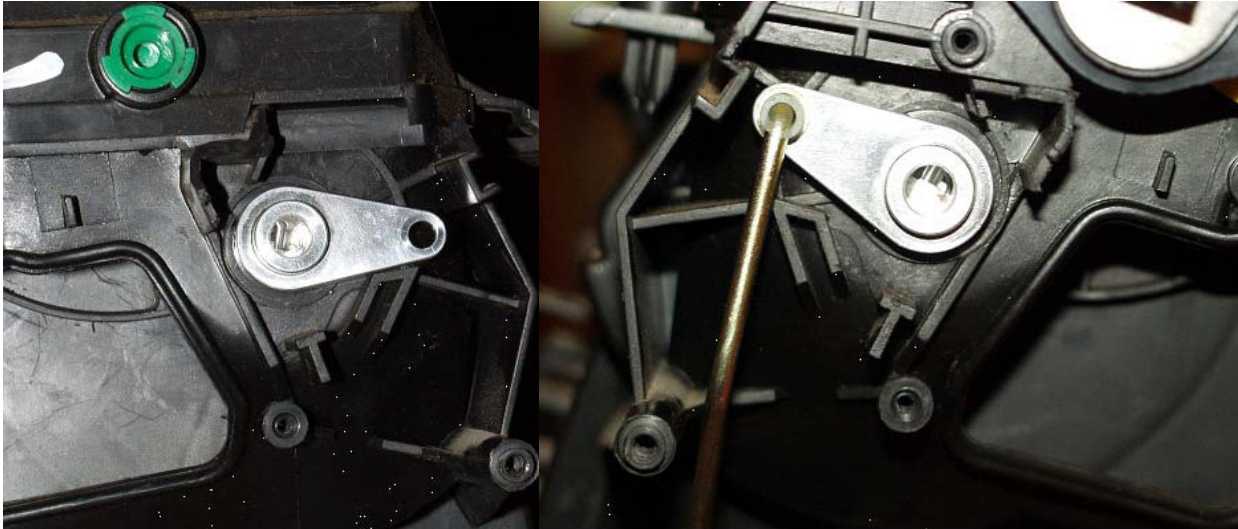
- Vervolgens, terwijl u het andere gedeelte van de gebroken as van binnenuit de behuizing ondersteunt, drukt u de twee delen aan elkaar.
- Rechterkant: plaats de clip op de nieuwe arm en druk de verbindingsarm er in.

“Linker kant”

“Rechter kant”
